# Panel premontado rústico multicolor

## Elementos técnicos

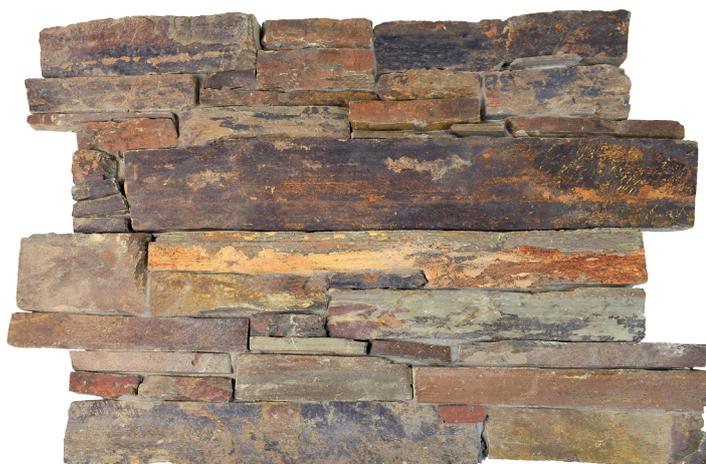
<b>Referencia</b>	MA34-PANEL14
<b>Medidas</b>	(56.5 X 20) X 2/4 CM
<b>Color</b>	OXIDO Y GRIS
<b>Composición</b>	PIZARRA OXIDADA
<b>Origen</b>	ASIA
<b>Certificaciones</b>	NORMAS UNE. MARCADO CE

Aplicación en paramentos verticales.
